海骏达广场

# 水土保持设施验收报告

建设单位：佛山市顺德区海骏达房地产开发有限公司

2019年9月

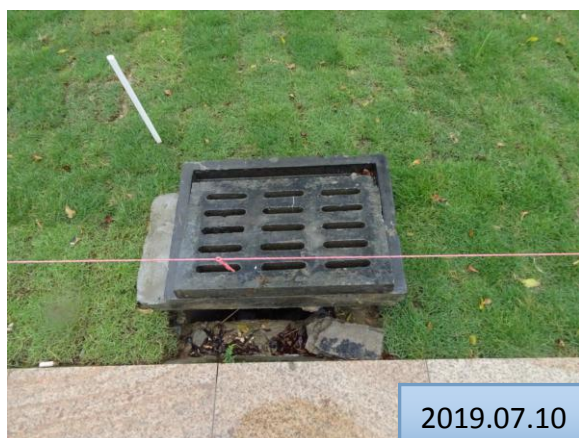
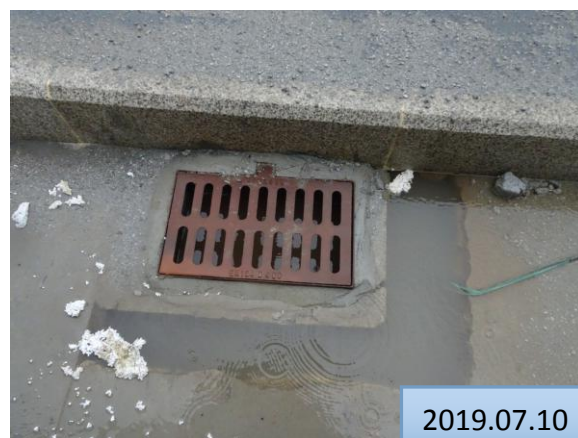
图 3-1 水土保持工程措施照片

本项目雨水管网

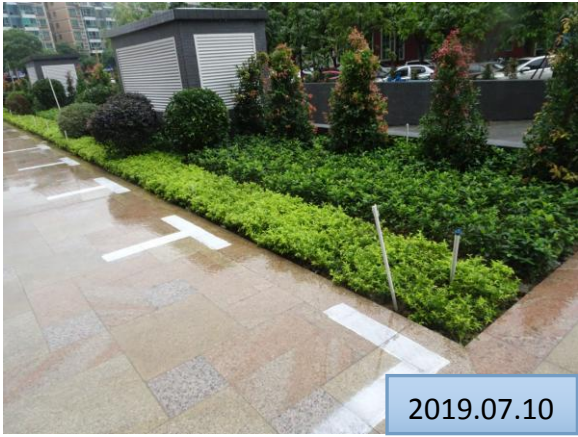
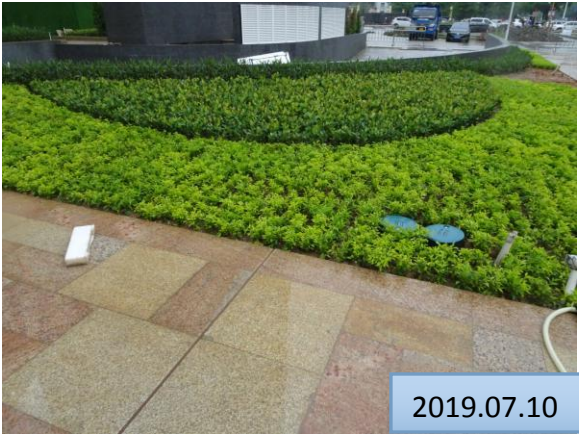
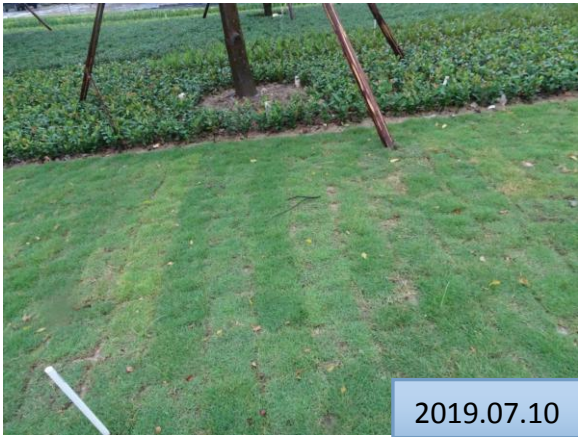
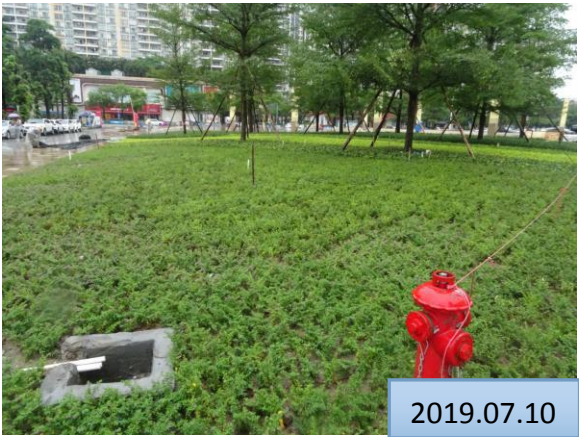
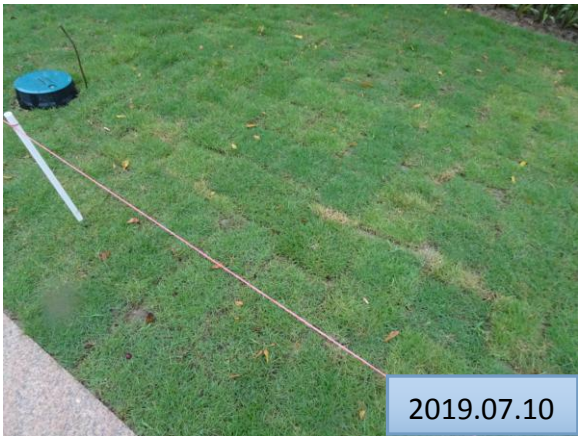
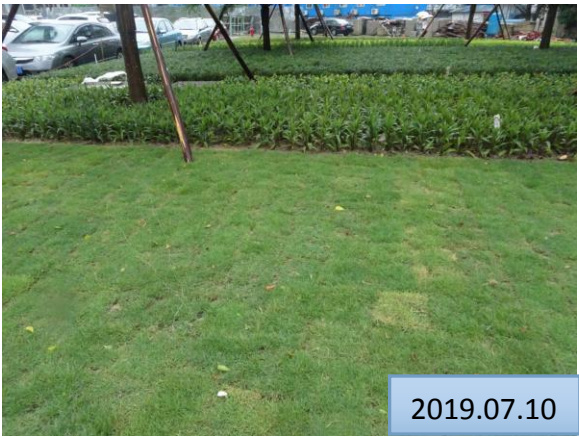
图 3-2 水土保持植物措施照片

| 分区 | 工程名称 | 单位 | 方案设计<br>总工程<br>量 | 本项目实际完<br>成工程量 | 增减量 |
|---|---|---|---|---|---|
| 本项目公共绿地现状 | | | 本项目公共绿地现状 | | |

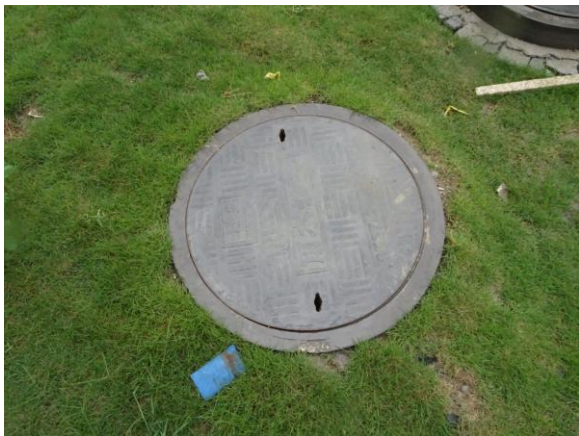
| 现场图片 | 具体位置 | 调查时间 | 外观规格 | 质量情况 |
|---|---|---|---|---|
| | 道路旁雨水检查井 | 2019 年 7 月 10 日 | 表面规格平整，规格符合标准。 | 无明显缺陷，质量合格。 |

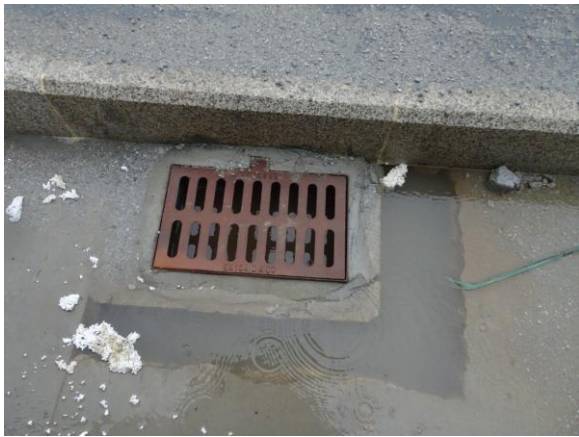
| 现场图片 | 具体位置 | 调查时间 | 外观规格 | 质量情况 |
|---|---|---|---|---|
| | 道路旁雨水管网 | 2019 年 7 月 10 日 | 表面规格平整，规格符合标准。 | 无明显缺陷，质量合格。 |

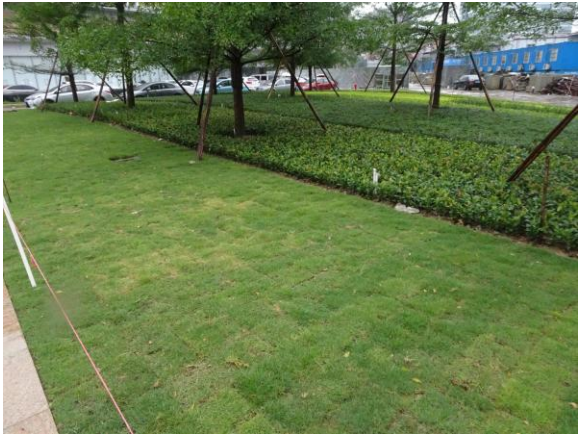
| 现场图片 | 具体位置 | 调查时间 | 外观规格 | 质量情况 |
|---|---|---|---|---|
| | 公共绿地 | 2019 年<br>7 月 10<br>日 | 种植乔灌<br>草 | 已进入<br>稳定生<br>长期，成<br>活率<br>99%，外<br>观整齐，<br>生长旺<br>盛，质量<br>合格。 |

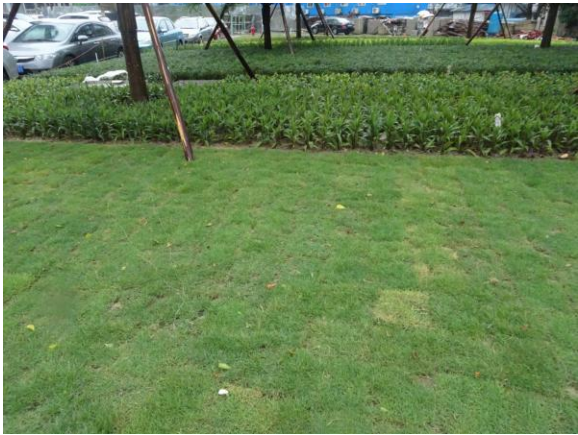
| 现场图片 | 具体位置 | 调查时间 | 外观规格 | 质量情况 |
|---|---|---|---|---|
| | 公共绿地 | 2019年7月10日 | 种植乔灌木 | 已进入稳定生长期，成活率99%，外观整齐，生长旺盛，质量合格。 |

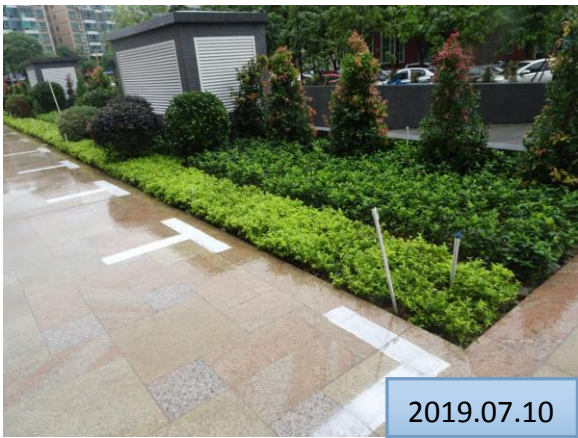
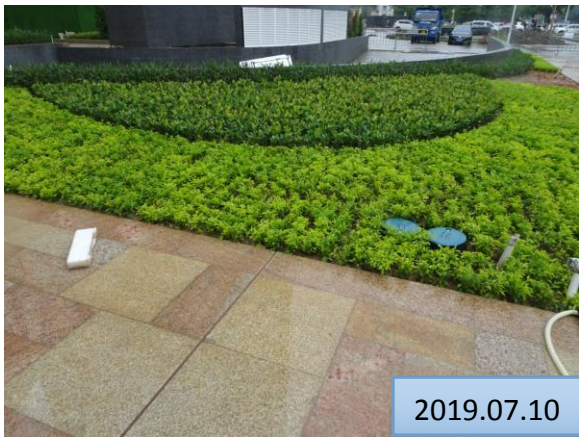
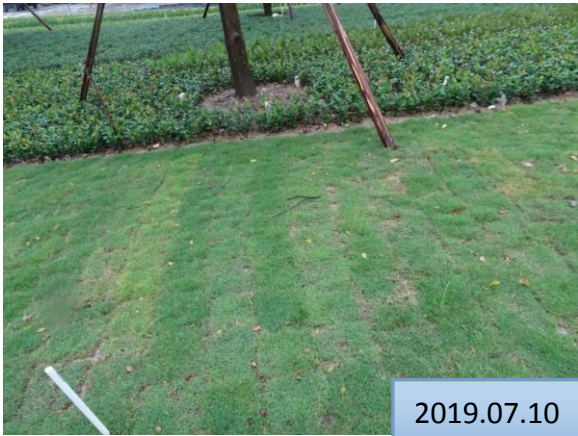
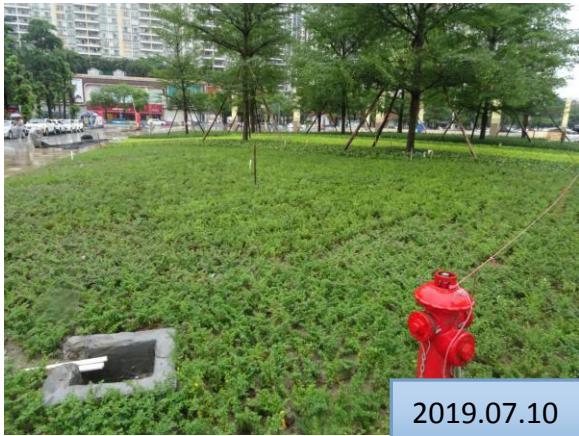
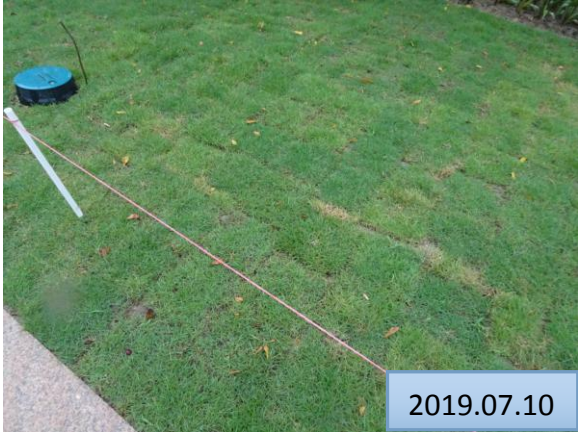
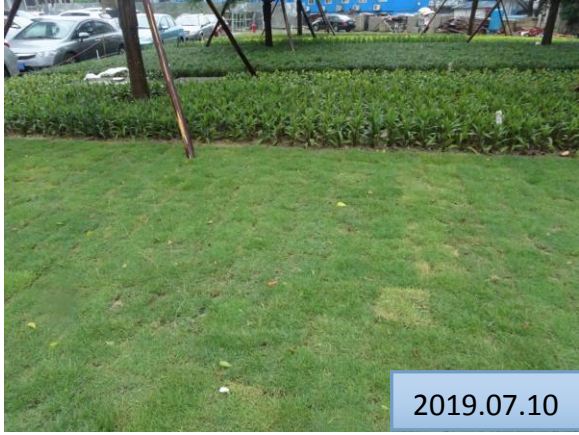
7.3 重要水土保持单位工程自验核查照片

| 本项目公共绿地现状 | 本项目公共绿地现状 |

| <p>本项目公共绿地现状</p> | <p>本项目公共绿地现状</p> |

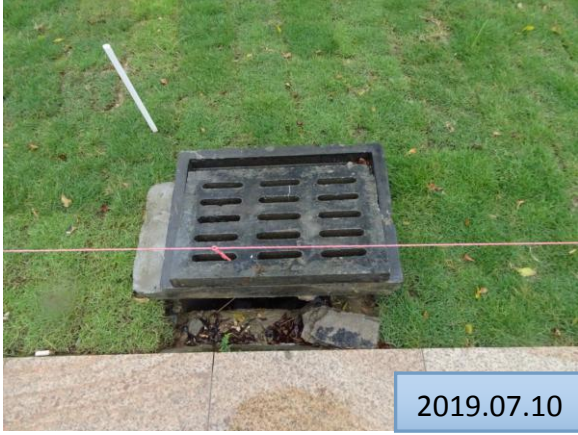
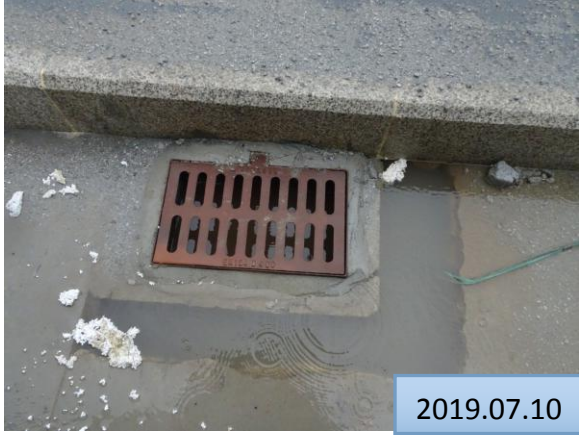
| <p>本项目雨水管网</p> | <p>本项目雨水管网</p> |
