大良康格斯花园五期橡树湾项目

# 水土保持设施验收报告

建设单位：佛山市顺德区哥顿房产有限公司

编制单位：广州粤江水保生态工程咨询有限公司

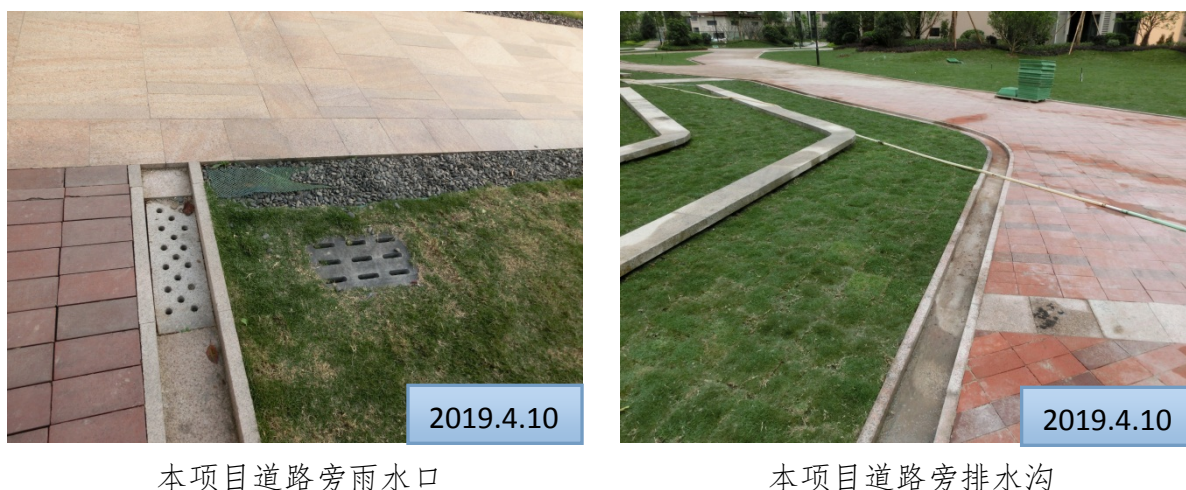
图 3-1 水土保持工程措施照片

本项目的雨水管网沿地块四周及道路敷设,根据现场实际情况,埋设雨水管网的工程量为1500m,与方案计列工程量一致。工程措施现状照片见图3-1。

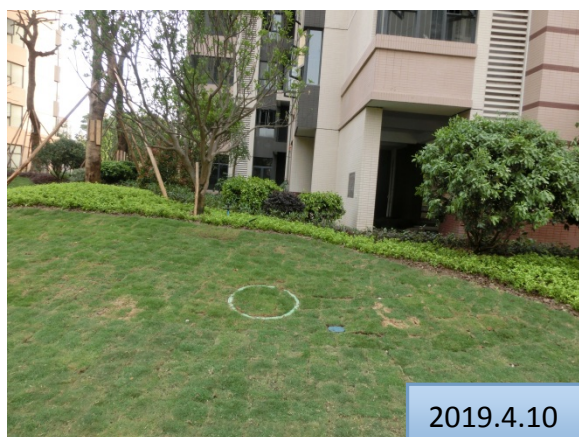
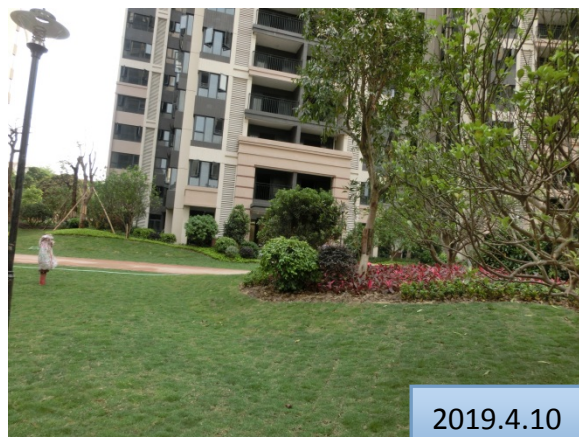
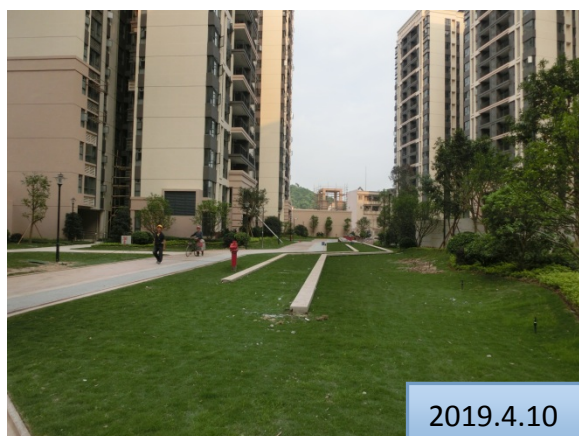
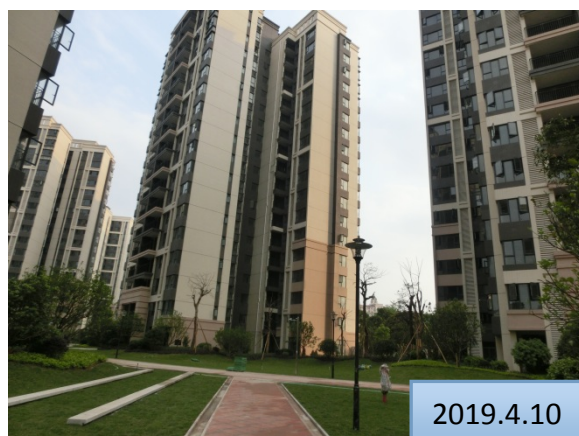
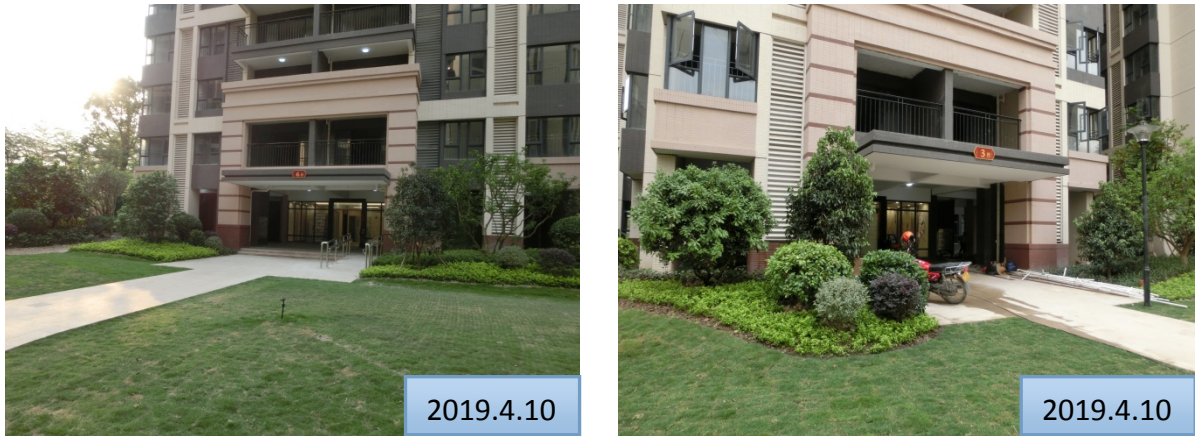
图 3-3 水土保持植物措施照片

总体来说，本工程绿化建设较为完善，满足水土保持要求，经现场查勘，场地内基本不存在裸露地表现象，基本没有水土流失面积，水土保持效果明显。水土保持植物措施照片见图 3-3。

本项目宅旁绿地现状

本项目中部公共绿地现状

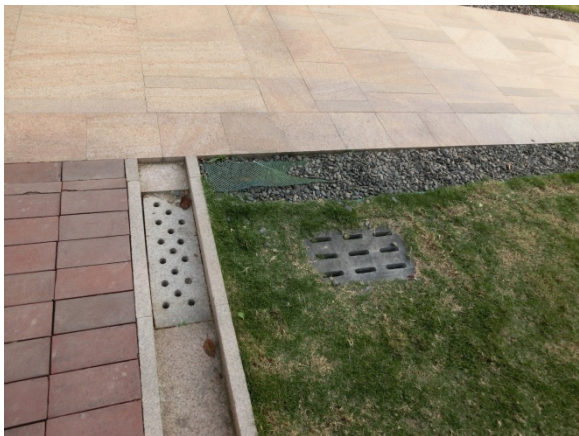
| 现场图片 | 具体位置 | 调查时间 | 外观规格 | 质量情况 |
|---|---|---|---|---|
| | 道路旁雨水口 | 2019 年<br>4 月 10<br>日 | 表面规格平整，规格符合标准。 | 无明显缺陷，质量合格。 |

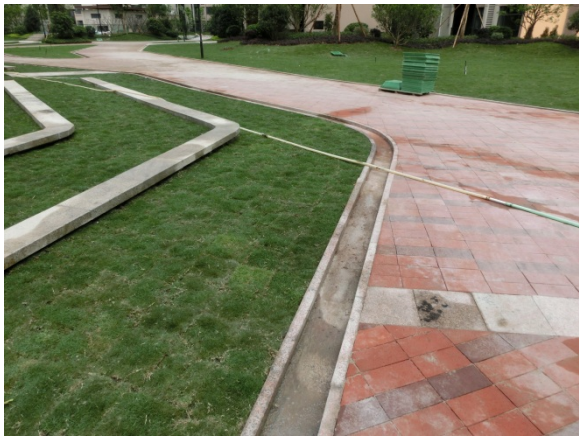
| 现场图片 | 具体位置 | 调查时间 | 外观规格 | 质量情况 |
|---|---|---|---|---|
| | 道路旁排水沟 | 2019 年<br>4 月 10<br>日 | 表面规格平整，规格符合标准。 | 无明显缺陷，质量合格。 |

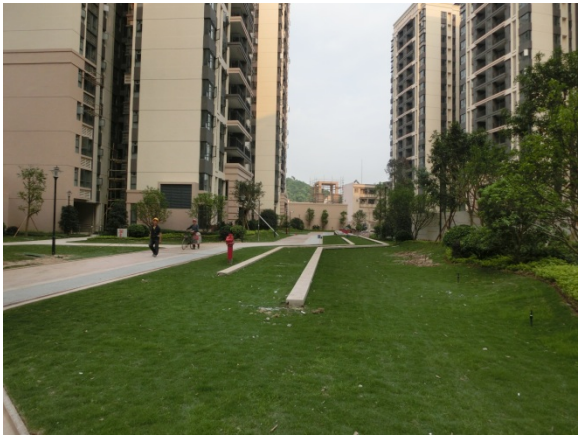
| 现场图片 | 具体位置 | 调查时间 | 外观规格 | 质量情况 |
|---|---|---|---|---|
| | 地块内公共绿地 | 2019 年 4 月 10 日 | 铺植草皮、栽植乔木 | 已进入稳定生长期，成活率 99%，外观整齐，生长旺盛，质量合格。 |

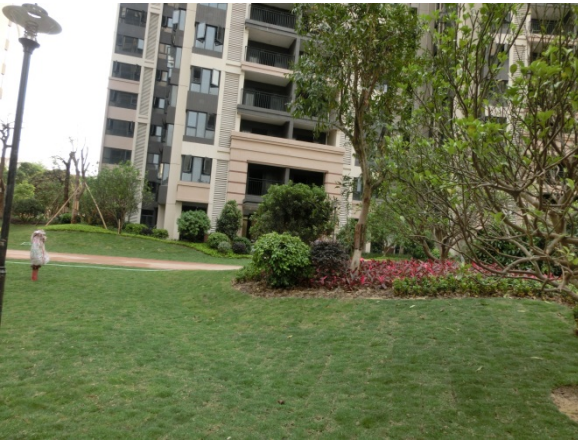
| 现场图片 | 具体位置 | 调查时间 | 外观规格 | 质量情况 |
|---|---|---|---|---|
| | 地块内宅旁绿地 | 2019 年 4 月 10 日 | 铺植草皮绿化 | 已进入稳定生长期，成活率 99% 以上，外观整齐，生长旺盛，质量合格。 |

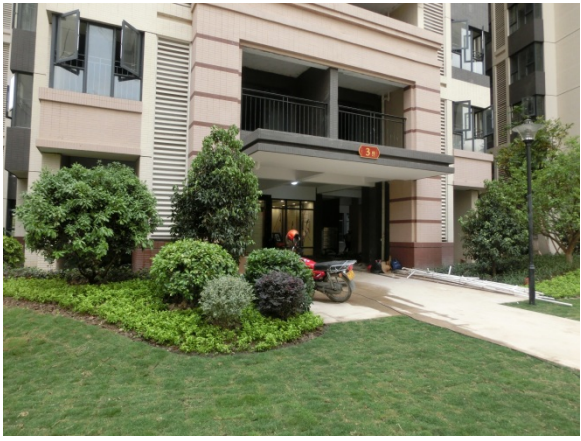
| 现场图片 | 具体位置 | 调查时间 | 外观规格 | 质量情况 |
|---|---|---|---|---|
| | 地块内宅旁绿地 | 2019年4月10日 | 铺植草皮绿化 | 已进入稳定生长期，成活率99%，外观整齐，生长旺盛，质量合格。 |

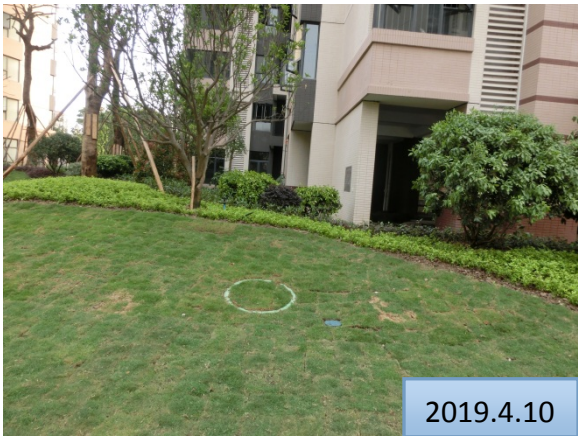
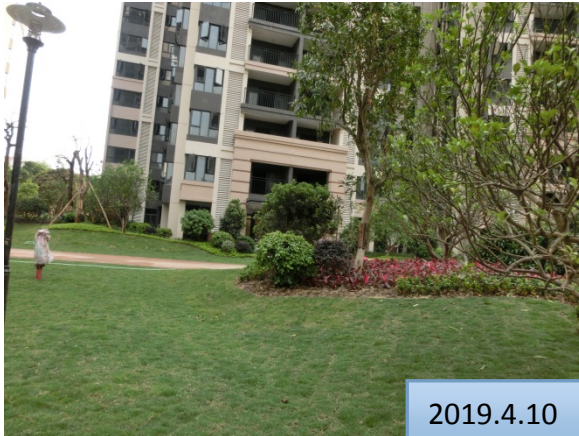
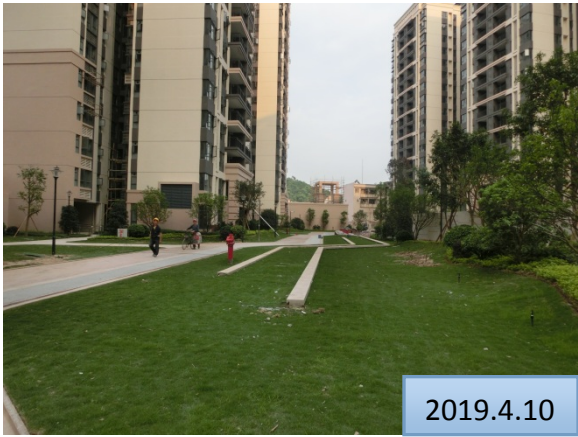
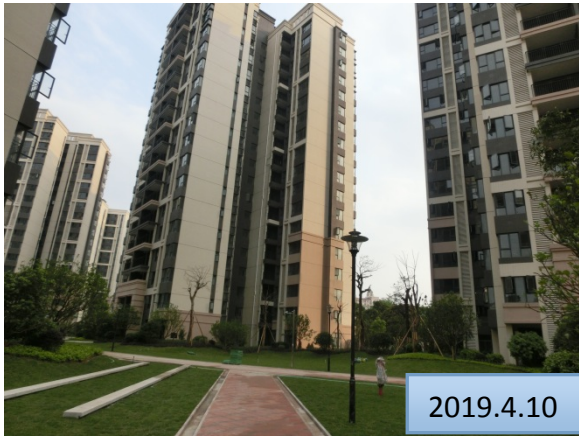
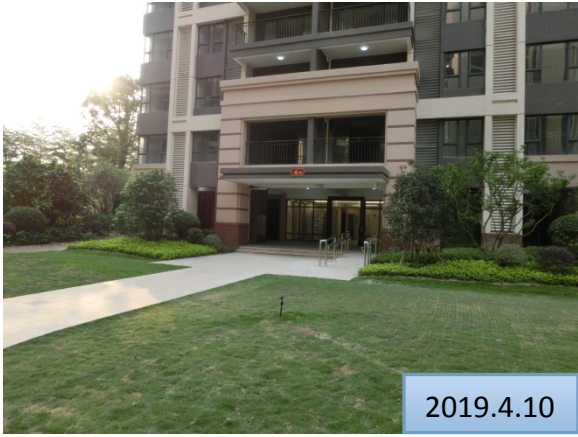
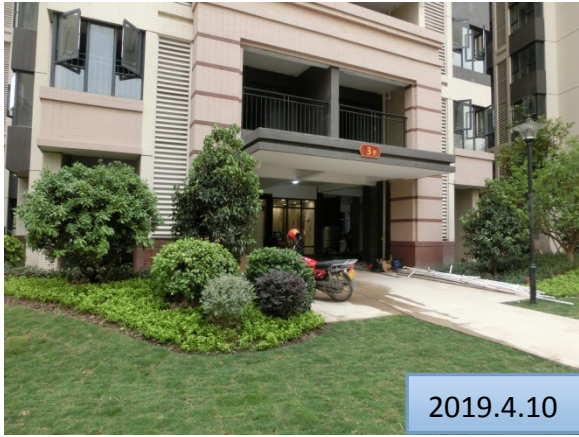
| 本项目宅旁绿地现状 | 本项目宅旁绿地现状 |
| 本项目中部公共绿地现状 | 本项目中部公共绿地现状 |

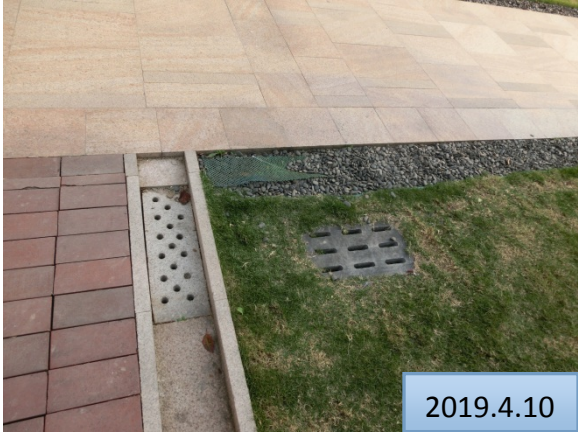
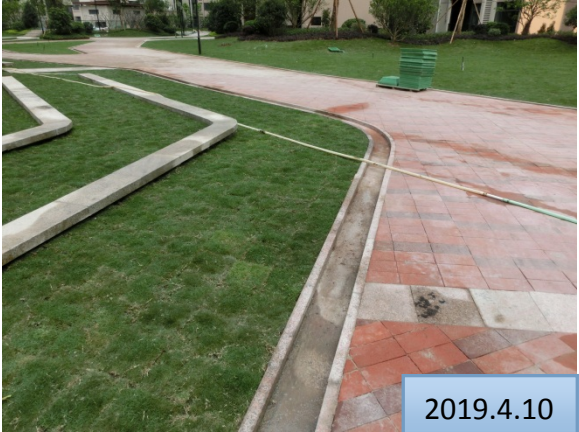
| <p>本项目道路旁雨水口</p> | <p>本项目道路旁排水沟</p> |
